Il y a 60 ans, la catastrophe du barrage de Malpasset : regards sur ses causes et ses enseignements

Gilbert CREVOLA
crevola.gilbert@yahoo.com

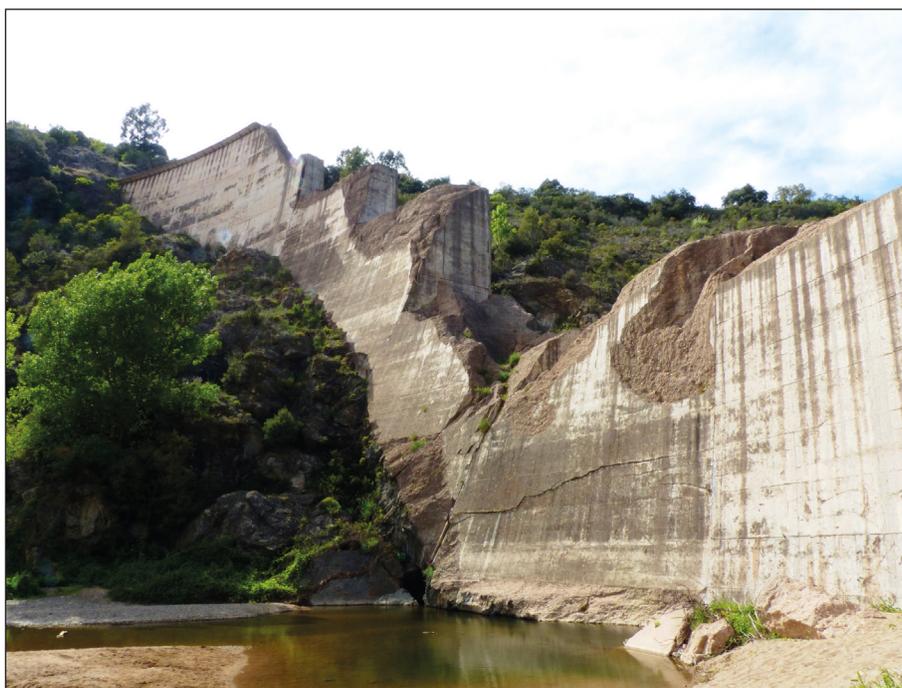
Fig. 1 : Vestiges de la voûte en rive droite du Reyran. Wikimedia Commons, photo Elofer.

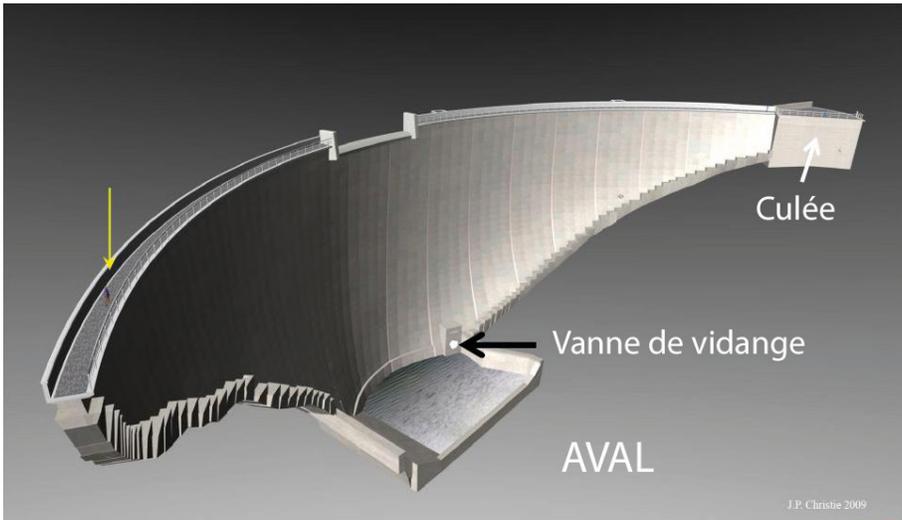
Fig. 7 : Maquette du barrage de Malpasset. Document EDF.

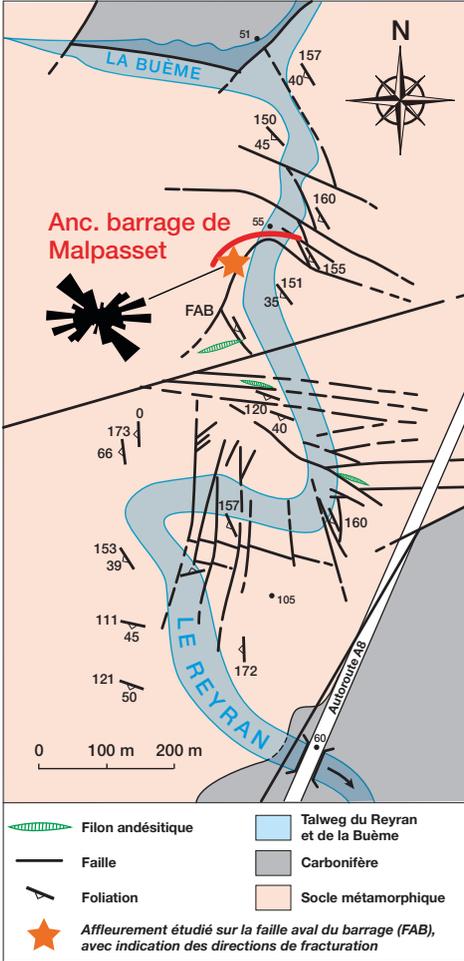
Fig. 8 : Carte structurale de la gorge de Malpasset (Crevola et Guglielmi, 1988, inédit).

- le socle a subi de plus des déformations lors de la compression du Houiller et des distensions permienes comme en témoignent les multiples failles du secteur (fig. 8) ;
- des études ponctuelles (Guglielmi, 1988) montrent qu'aux failles sont associées des zones broyées métriques à plurimétriques caractérisées par une lenticulation tectonique très pénétrative, (fig. 9), ce qui corrobore et explicite les descriptions de J. Goguel. En définitive, si l'incidence relative de chacune de ces phases reste à évaluer, elles conduisent à la comminution extrême et générale du socle, très favorable aux glissements relatifs internes et aux circulations d'eau. Ceci favorise ou explique le mécanisme de sous-pression (fig. 10) et amplifie sans doute l'importance du « dièdre » dans le mécanisme de la rupture (Duffaut, 2010*).

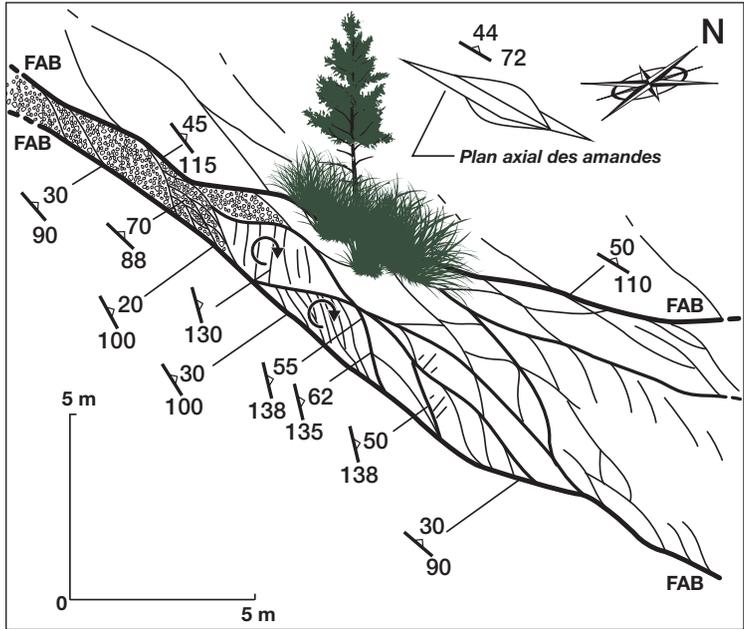
Fig. 9 : Schéma de l'affleurement sur la faille aval du dièdre en rive droite, avec lenticulations tectoniques (Guglielmi, 1998, inédit).

Les travaux menés après la catastrophe, alors que le rocher était décapé, ont permis un examen approfondi du **massif rocheux** et ont mis en évidence des failles importantes inconnues auparavant. Deux d'entre elles à pendages opposés forment un dièdre qui a permis l'expulsion d'un coin rocheux supportant la partie est du barrage et la culée artificielle ⁽¹⁾.

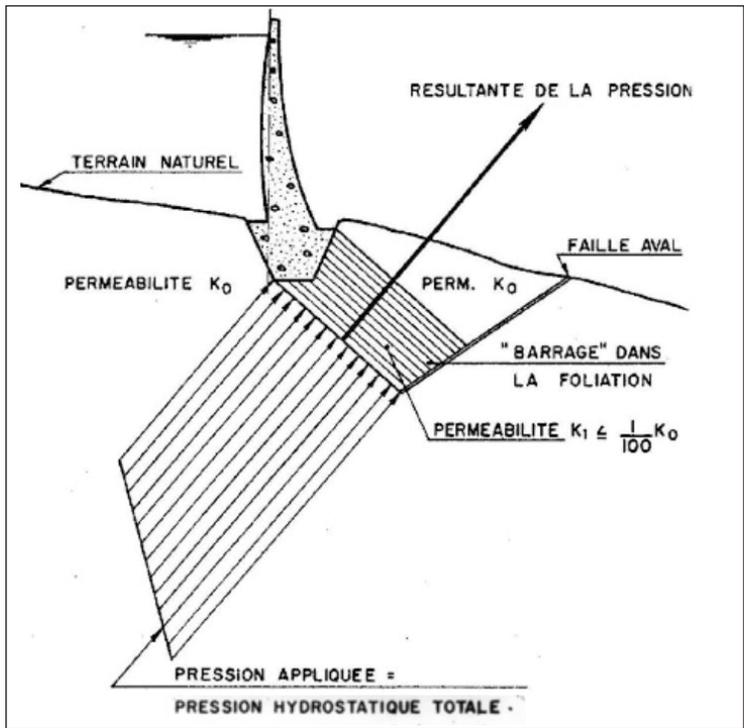
Fig. 10 : Schéma classique de l'action des sous-pression lors de la rupture du barrage de Malpasset. Wikibardig.

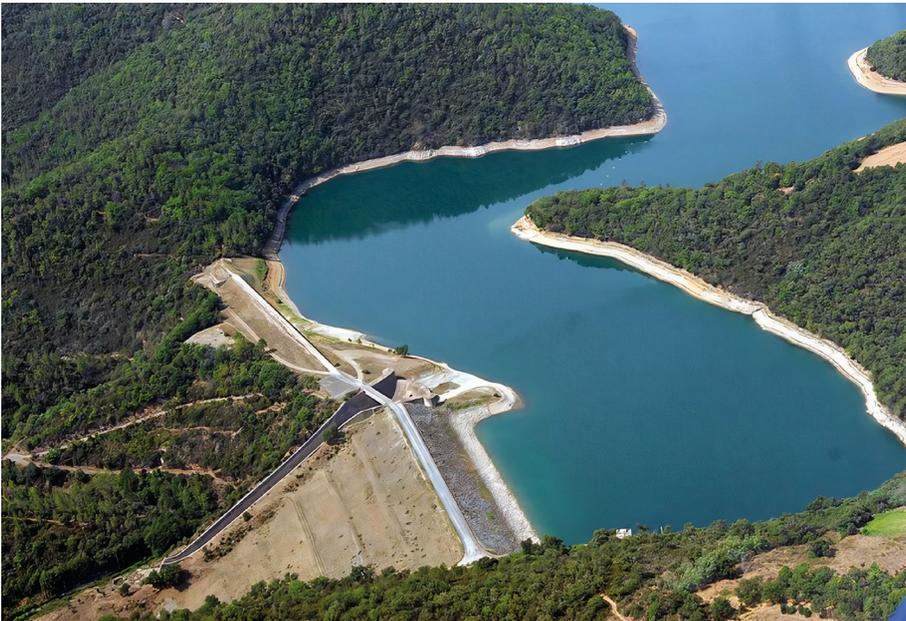
Fig. 13 : Barrage en enrochements et lac de de St-Cassien.
Wikimedia Commons, photo Royonx.

- Malpasset (1952-1954) réalisé par le Génie Rural, est un barrage-voûte très mince de 60 m de haut, sans voile d'étanchéité avec une vanne de vidange de 50 m³/s, qui s'est révélée insuffisante. La retenue était de 50 millions de m³ et le volume utile de 24,4 millions de m³.
- St-Cassien (1962-1966), réalisé par EDF, est un barrage en enrochements à noyau étanche de 66 m de haut et de 400 m de long à la base, avec voile d'étanchéité continu de 400 m de de long et de 35 à 65 m de haut, et une vidange de fond de 100 m³/s, plus 20 m³/s par la galerie usinière (fig. 13). St-Cassien bénéficie d'un apport moyen extérieur de 170 millions de m³ par la Siagne, alimentée par des sources vauclusiennes pour un apport naturel de 30 millions de m³ par le Biançon. La retenue a un volume de 60 millions de m³ dont 30 millions de m³ utiles (Perrot et Baldy, 1964).

St-Cassien est un aménagement à buts multiples : fourniture d'eau au Var et aux Alpes-Maritimes, écrêtement des crues, enfin production électrique en heures pleines (chute de 110 m pour un débit de 20 m³/s). Il alimente désormais le SE du Var par gravité (fourniture de 2200 l/s), les deux plans d'eau étant étagés (fig. 6). Enfin, c'est un écrin vert, dans le moyen arrière-pays, lieu important d'activités touristiques de nature. Depuis sa création « *l'indispensable lac de St-Cassien* », accessible par une sortie proche de l'autoroute A8, est devenu le levier économique de la communauté de communes de Fayence.

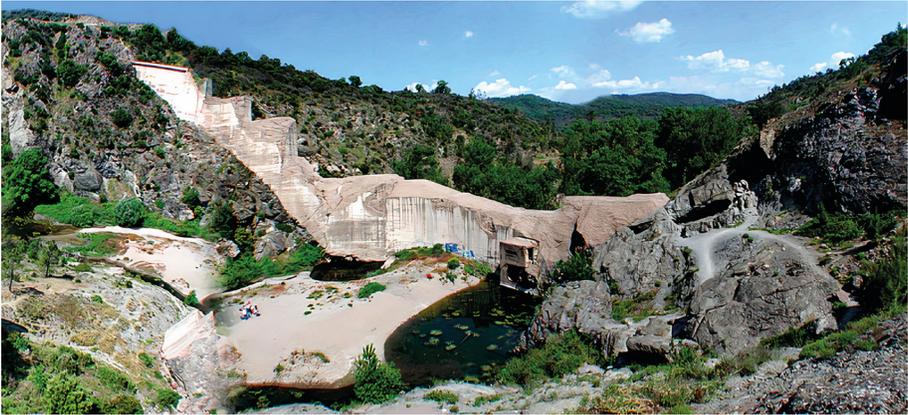
Fig. 14 : Ruines du barrage de Malpasset avec brèche correspondant à la destruction de sa partie gauche et de la culée. Wikimedia Commons, photo Royonx.

Mais c'est aussi et surtout un lieu de mémoire où les imposantes ruines du géant foudroyé (fig. 14) avec la gigantesque brèche de la rive gauche et les blocs cyclopéens dispersés à son aval (fig. 15) sont désormais les seuls témoins du drame. Ils conduisent à s'interroger sur la complexité de la nature et le défi et les certitudes de l'homme qui veut la modifier à son profit.

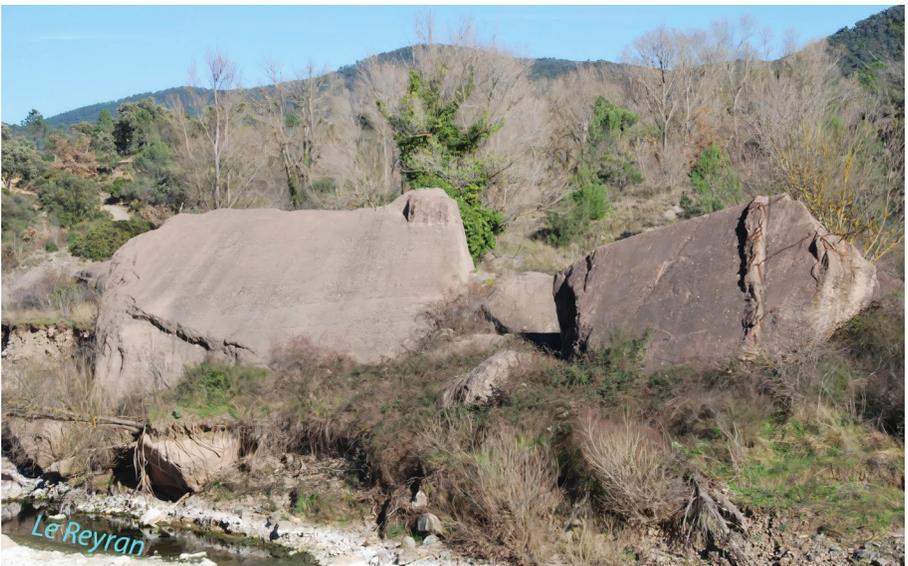
Fig. 15 : Blocs «cyclopéens » transportés en aval du pont de l'Autoroute, à 2 km en aval du barrage. Photo Gilbert Mari.

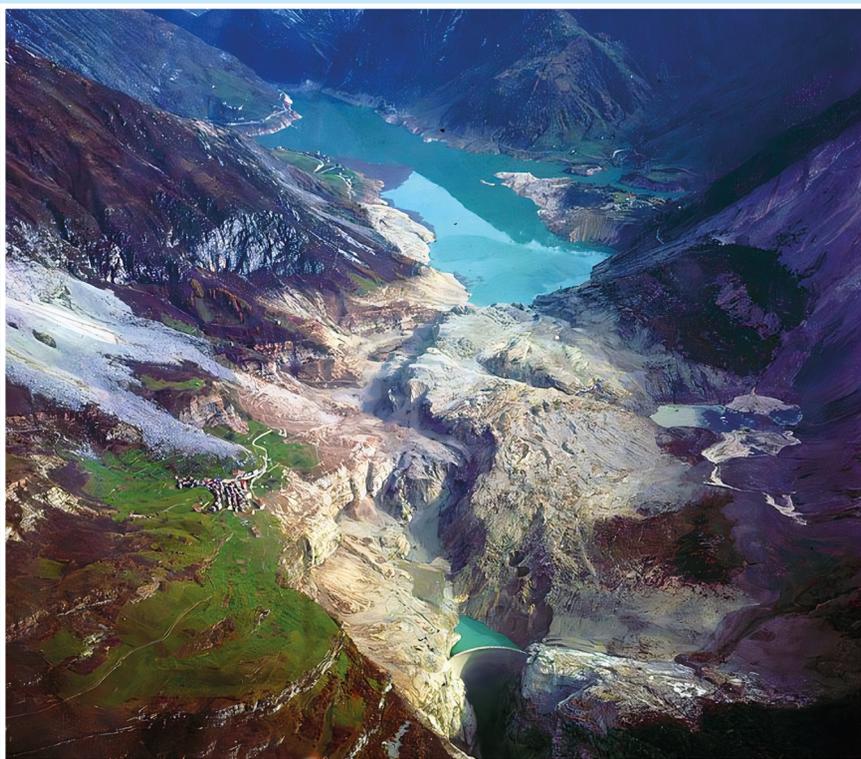
Fig. 12 : Catastrophe du Vajont. La masse glissée à rempli en partie le lac de retenue, le scindant en deux parties ; le barrage-voûte est resté intact.
Wikimedia Commons, photo VENETO1.

Outre sa plus grande ampleur, **plus de 2100 victimes**, cette catastrophe se distingue de celle de Malpasset par une origine géologique très différente et par ses causes humaines et organisationnelles mieux cernées. Sa cause est l'effondrement ultra-rapide (70 km/h) dans la retenue du barrage, alors près de sa cote maximale, d'un pan important (260 millions de m³) du versant de la rive gauche, le Mont Toc (fig. 12). Il

provoque une vague de 150 m de haut qui passe par dessus le barrage, s'engouffre dans la gorge et détruit la ville de Longarone et ses alentours. Ici le barrage, d'ailleurs renforcé à la suite de la catastrophe de Malpasset, n'est pas impliqué et résiste au passage de la vague. Le versant avait présenté par le passé des signes d'instabilité et des effondrements d'ampleur limitée et l'on craignait qu'il ne s'effondrât à nouveau dans le lac. De plus ce cas pouvait rappeler des catastrophes du passé, comme l'effondrement de grande ampleur (40 millions de m³) de Goldau, canton de Schwytz, en Suisse, qui en 1806 fit 457 victimes et déclencha un tsunami dans le lac de Lauerz.
